Cacat Raster TV LG Pearl Black Type 29FU3RL

Layar Berkedip Tv LG Turbo Champ

[Lagi!!!! Short pin G2 dan G1 CRT](#)

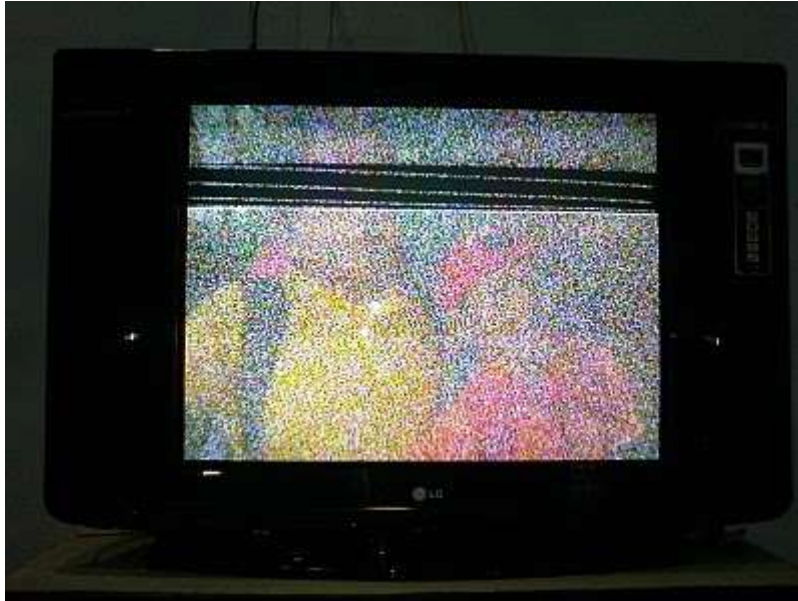
Siang tadi dapet panggilan service tv di rumahnya Bp.Memed/Ibu Evin,Ds.Banjarejo kec.Barat,Magetan.Adapun tv nya adalah LG pearl black type 29FU3RL dengan kerusakan gambar normal hanya saja ada garis-garis hitam di tengah-tengah layar,seperti nampak pada gambar di atas.Tv ini menggunakan aisy tunggal type TDA12011PQ/N1F00 dan aisy vertikal STv9326.Awalnya saya solderi ulang semua titik solder di semua bagian,tapi begitu di coba di nyalakan masih tetep nongol saja tu garis-garis hitam,semua tegangan di cek juga dalam keadaan normal semua.Akhirnya saya lakukan pengecekan secara visual,tapi tidak ada komponen yang hangus terbakar,sampai akhirnya ada tanda-tanda yang mencurigakan pada heatsink aisy vertikalnya,pada heatsink tersebut seperti ada bercak hitam,setelah saya periksa lebih lanjut,ternyata sumbernya dari elco C415=1000uf/35V yang ngebrot body bagian sampingnya,hehehe..... akhirnya ketemu juga biangnya,langsung aku ganti aja dengan yang baru trus tancep gas ke posisi pengetesan dan MAK BYARRRRR,gambar langsung MAK NYOSSS lagi hehehehe.....lagi-lagi ternyata garapan KRIUK_KRIUK wakakakaka.....SUKSES BUAT SEMUA.

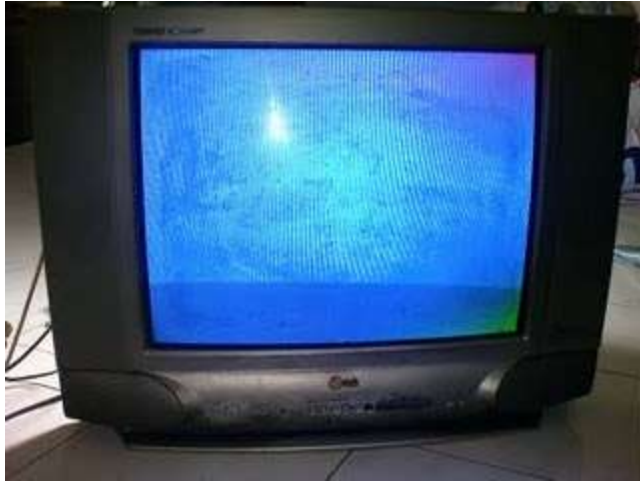
hehehe...awalnya saya kira akan terjadi perang besar antara saya dengan tuh tv LG hehehehe ternyata....! Siang ini dapet panggilan servis Tv ke rumahnya P.Bambang,Patihan,Karangrejo,Magetan.Tv LG Turbo Champ type RF-21CA21E,yang menggunakan IC single type TDA9381PS/N2/3/0472 -01CTMPH004A,kerusakan tv ini bila baru di hidupkan suara normal tapi gambar lambat munculnya,sementara gambar hanya blank hitam,padahal H/T juga sudah menyala,bila potensio screen di buka layar juga sudah memberikan respon dengan munculnya garis blanking,tetapi setelah beberapa menit gambar bisa muncul,hanya saja dalam kondisi berkedip dulu(bukan bergoyang lho hihihihhi...)setelah berkedip beberapa saat,barulah gambar mulai normal.Ternyata kerusakannya pada rangkaian vertikalnya,tepatnya pada C304 senilai 100uf/35V,setelah penggantian komponen tersebut,baru tv bisa normal kembali hehehehe Alhamdulillah ternyata gak jadi perang besar,gak tahunya malah garapan KRIUK-KRIUK,Oke sukses buat anda semua!

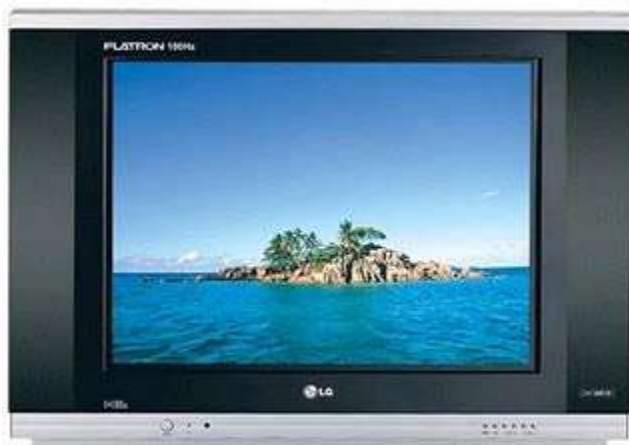
LG Flatron type 21FB7RG,milik ibu Minem/bpk.Darmo kelurahan Mangge,Barat,Magetan.Dengan kerusakan suara tv normal tapi layar gelap tak ada gambar maupun raster sama sekali.Kasus ini pernah saya alami bulan januari kemarin,dan kini dapet lagi

dengan kasus yang sama yaitu tv bekerja normal, suara juga normal, heater juga menyala, hanya gambar tidak ada, walaupun pengaturan SCREEN pada flyback sudah maksimum, layar masih tetap gelap gulita. Bila soket RGB CRT dalam keadaan terpasang ke CRT, tegangan pada pin G2 di soket CRT terukur 0 volt, tetapi bila soket RGB CRT dilepas dari CRT, tegangan pada pin G2 di soket CRT terukur 80 volt, penggantian FBT untuk kasus ini belum tentu menyelesaikan masalah, oleh karena itu saya tidak akan terkecoh lagi he he he. Pada kasus short G2 dengan G1 kali ini terbilang berat, karena meskipun metode yang biasa saya gunakan saya praktekkan berulang-ulang, tetap tak ada reaksi apapun dari CRT. Akhirnya saya pakai metode yang biasa saya gunakan untuk mengatasi short CATODA dengan G1, yaitu memberi tegangan tinggi sesaat pada pin G2, dengan cara ambil seutas kabel yang di kedua ujungnya sudah di beri jepit buaya untuk memudahkan pengerjaan, kemudian tarik/lepaskan soket RGB CRT dari CRT dan jepitkan salah satu ujung kabel ke pin G2 dan ujung kabel yang satunya lagi ke ujung obeng minus, lalu selipkan ujung obeng tersebut ke dalam kop/tudung anoda flyback, kemudian hidupkan tv sekejap saja (kira-kira 1 sampai 2 detik saja). Sepintas ada suara CRRRRTTTTT..... dari CRT, lalu pasang lagi soket RGB CRT ke CRT dan hidupkan tv untuk melihat reaksinya, dan YESSS.... BERHASIL, tv pun sudah normal kembali, bagi anda yang pemula saya tidak menyarankan metode ini karena terlalu berbahaya bagi keselamatan anda, OKE SELAMAT BEKERJA.
